降雨浸透を考慮した数値解析手法による切土斜面観測データの再現解析

早稲田大学大学院 正会員(若手) ○大木 拓哉
早稲田大学 国際会員 赤木 寛一
早稲田大学招聘研究員 国際会員 小西 真治
前田建設工業(株) 国際会員 石黒 健

Reproduction Analysis of Cut Slope Observation Results Using
Numerical Methods Considering Rainfall Permeation

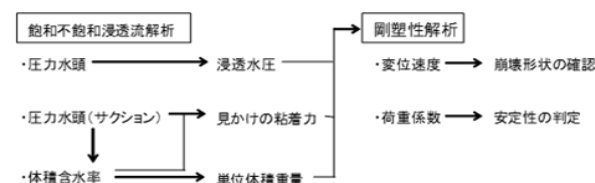
図2に、斜面安定性を評価するための数値解析の流れを示す。まず、飽和不飽和浸透流解析により斜面内部への雨水の浸透状況を計算し、斜面内各部の体積含水率(飽和度)や単位体積重量の変化、各節点の圧力水頭や浸透水圧を求める。別途与えた飽和度～粘着力関係より、降雨浸透に伴う粘着力の低下が求まるため、土塊重量の増加、土の強度低下、浸透圧力といった斜面不安定化の各要因が逐次計算される。これらを次の剛塑性解析に受け渡す。剛塑性有限要素法では、地盤が塑性流動していると仮定し、関連流れ則より導かれる応力のつり合い式を上界定理で解き、破壊時のひずみ速度分布や応力分布、荷重係数 μ を求める。降伏基準にはMohr-Coulomb則、塑性流れにはDrucker-Prager則を適用している²⁾。荷重係数は斜面の安定解析における安全率に相当するため、 $\mu \geq 1$ で地盤は安定、 $\mu < 1$ で地盤は崩壊と判定可能である。

図2 数値解析手法の全体フロー

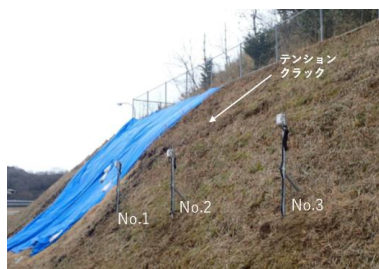
図3に、今回解析対象とした切土斜面の外観を示す。奥にブルーシートが見えるが、過去の豪雨時に部分的な崩壊が生じた跡である。本地点は車や人が頻繁に立ち入る場所ではなくそのまま放置可能であったため、研究的な目的で図中の3か所に図1のセンサを設置した。切土斜面の勾配は概ね1:1であり、斜面センサを設置した時の試掘結果から、表層約1mの範囲に平均粒径0.3mm程度の均一な砂層が、その下には半固結した粘土層が確認された。図4に解析に用いたモデルを示す。水理境界

図3 切土斜面及び計器設置状況

斜面センサ設置後、2019年10月に台風19号到来時の実測データが取得された。図6、図7は、その際の実測降雨量(斜面崩壊感知センサに併設した簡易雨量計データを採用)を降雨入力条件として解析を行った結果と、この実測データを比較したものである。図6に示した3つの土壌水分計実測データにはばらつきが見られるものの、体積含水率の立ち上がりや上昇速度、その後の低下傾向など、不飽和浸透流解析結果は実測挙動を概ね再現できている。また図7は剛塑性解析により荷重係数を求めた結果であるが、累積降雨量が取れんする後半付近で荷重係数が1を切り、その後、降雨停止(と斜面内の排水)に伴って若干の回復を示す結果となった。図3は台風19号通過後の斜面の状況を示したものであるが、全体崩壊は免れたものの、斜面上方にテンションクラックが連続して観察されており、図7の荷重係数の推移と符合する。図8(a)(b)は、荷重係数が1を切った時の斜面内の粘着力、単位体積重量のコンターを示しており、降雨浸透による斜面内の飽和度上昇に伴い表層砂層の粘着力が低下し、単位体積重量が増加していること(斜面安定性が低下していること)を表している。図8(c)はMEMS傾斜センサの実測傾斜角速度を示しているが、確かに荷重係数が低下するに伴い、実測の傾斜角速度(斜面の局所的なすべり速度に相当)も増加傾向を示しており、剛塑性解析結果と整合する結果となっている。

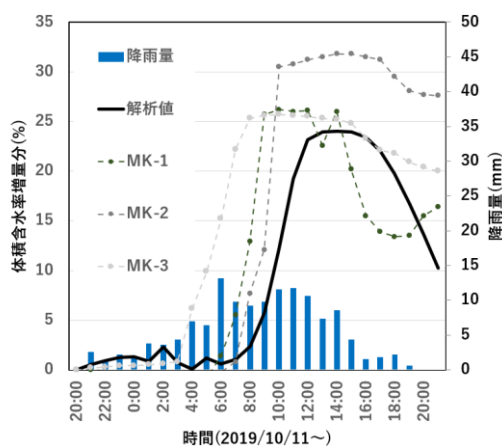
図6 土壌水分計の実測値と解析値の比較

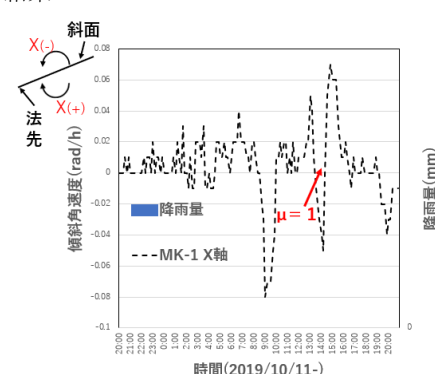
図8(c) 傾斜角速度の実測データ
